事故原因

作業手順の不徹底

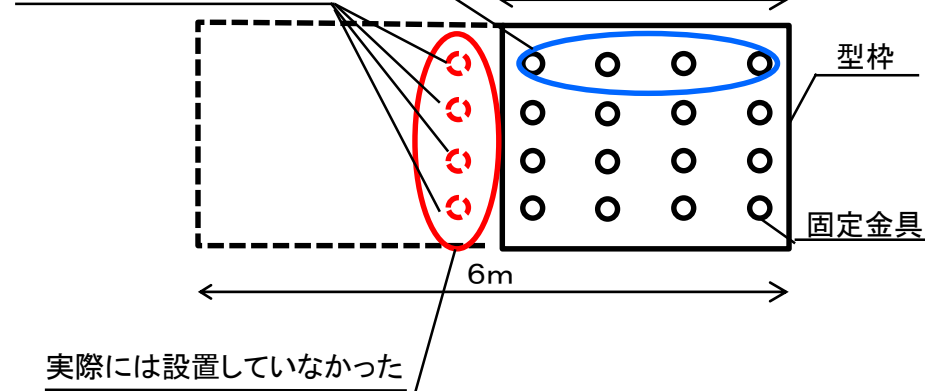
実際4列(16カ所)で固定しているのを5列(20カ所)と誤って認識

作業手順書では残すことになっているホームタイ

残すつもりホームタイ

実際に使用していたのは3m部分のみ
